SUSTEND  
Statusbesiktning

## Garage och trapphus

Brf Gamla Teatern i Helsingborg  
Helsingborg

2021-09-30

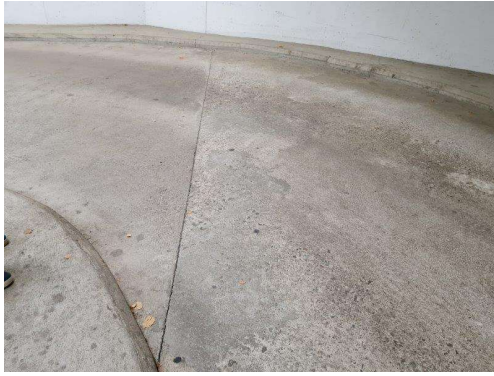
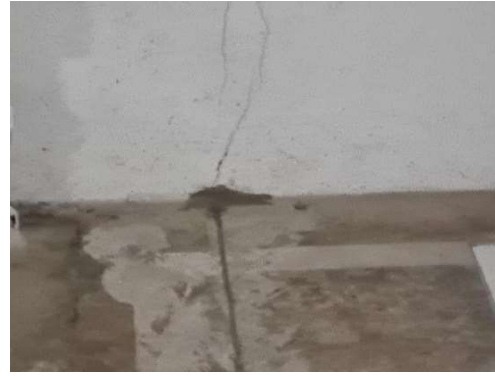
Våningsplanen i varmgaraget är av platsgjuten betong. Där gjutningarna möts så har fogarna fyllts med betong. Påföljden till detta blir att husets rörelse inte tas upp av fogarna utan fortsätter istället upp i väggarna och orsakar sprickbildning. Skadorna är inte alarmerande för den bärande konstruktionen. En åtgärd som rekommenderas är att fräsa upp dessa fogar och ersätta med en expansionsfog för att fånga upp rörelser i huset.

- Konsultation med konstruktör om bärrighet för pelare.
- Stickprov på tätskiktets existens.
- Lagning av sprickor samt fuktskador i bjälklag och väggar
- I längsgående större sprickor fräsa in dilatationsfogar som kan ta upp konstruktionen rörelser.

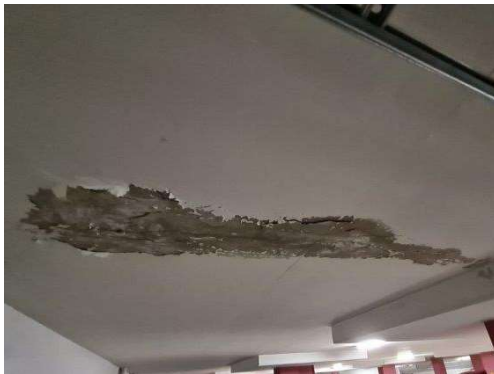
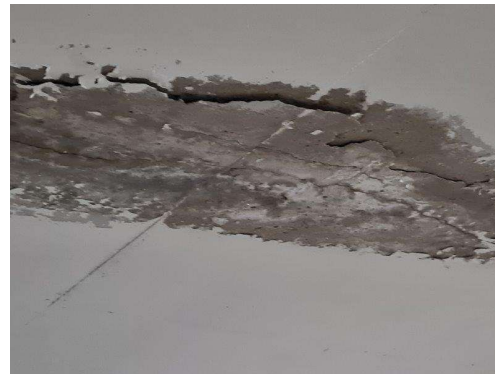
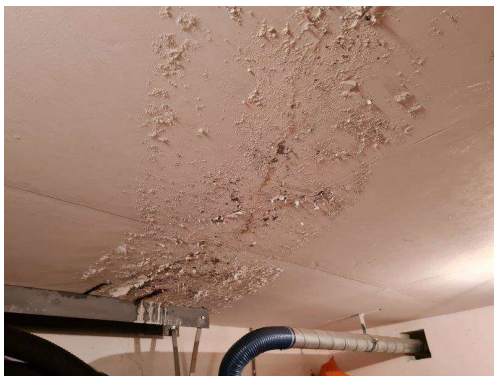
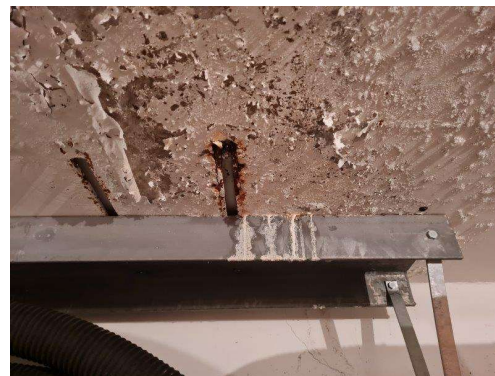
På flertalet platser så förekommer det rostsprängningar som kan härledas till de fuktskador som uppkommit. Generellt får garage utstå stora påfrestningar genom vatten, salter och andra föroreningar som under årets lopp följer in med bilarna. Eftersom betong är ett poröst material sugas vatten och salter in och når med tiden djupt ner i betonggolvet och upp i väggar och pelare, som börjar vittra sönder. När fukt och salter når armeringen börjar den rosta, och den bärande konstruktionen skadas. En renovering i det läget innebär stora ingrepp till mycket stora kostnader. Därför är det särskilt viktigt att se till att ytorna är skyddade. Spår av pågående läckage noteras på bjälklaget, vilket tyder på otätheter i tätskiktet på gårdsbjälklaget som bedöms ha passerat sin tekniska livslängd.

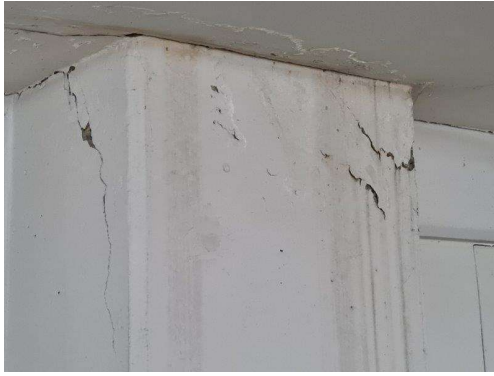
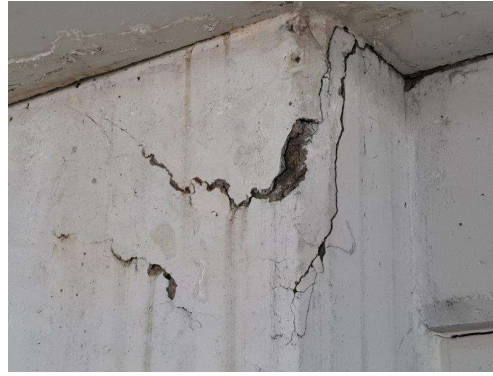
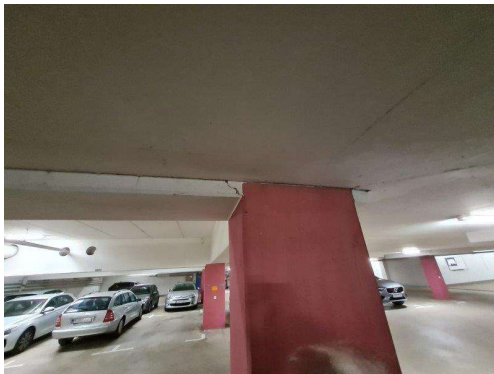
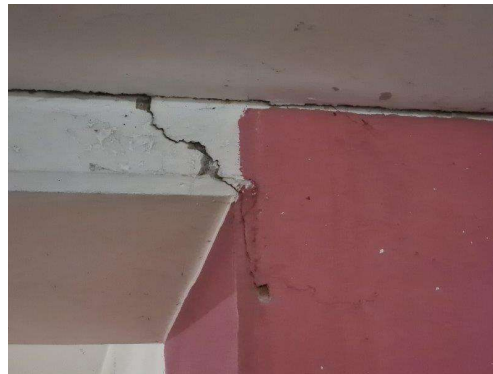
De bärande betongpelarna i garagehuset påvisar ett gott skick, med några få undantag. Sättsprickor samt sprängningar i betongen till följd av armeringskorrosion förekommer även här. Dessa skador behöver åtgärdas för att begränsa fortsatt skadeutveckling samt säkerställa garagets bärrighet. Konstruktör bör kontaktas kring huruvida bärrigheten i konstruktionen är påverkad.

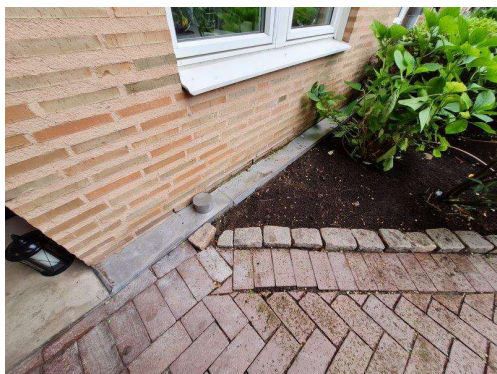
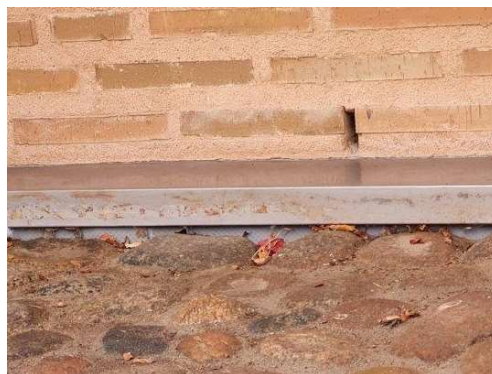
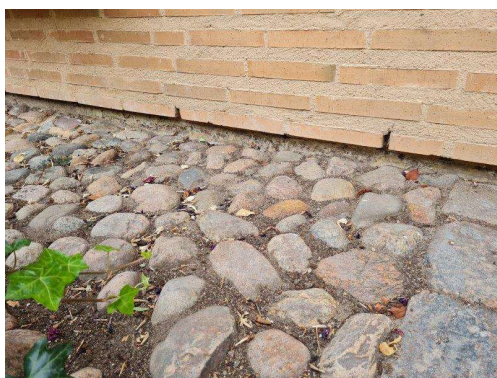
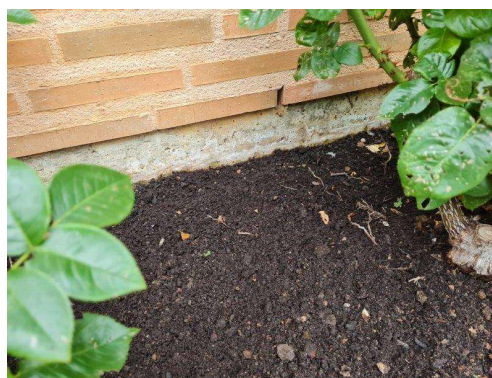
Delar av sockeln på innergården som befinner sig ovan varmgaraget saknar synligt tätskikt. Stickprov för att fastställa tätskiktets befintlighet bör göras för att eliminera läckagens ursprung.

Innergårdens tätskikt ovan garaget behöver vidare utredas för att utesluta läckage.
