**Styrelsemöte med bostadsrättsföreningen Gamla Teatern i Helsingborg**

PM-Brand

## 2 Brandtekniskt utförande, garage

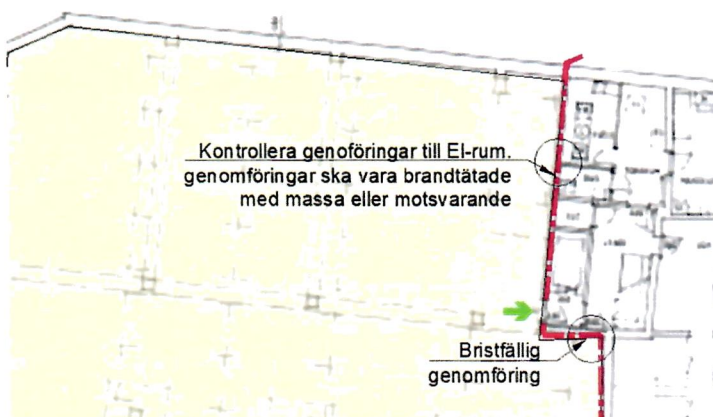
Figur 3 - Redovisning av bristande genomföring på plan 1.

Vid platsbesöket hittades kabelgenomföringar från den övre delen till höger på planritningen för plan 1 mot förrådslokaler och el-rum, se figur 3.

Kabelgenomföringar som passerar brandcellsgräns ska vara tätade för att bibehålla den avskiljande förmåga som brandcellsgränsen erhåller. En brandcellsgräns är ej bättre än den svagaste länken, vilket i aktuellt fall utgörs av hålrummet i genomföringen.

Aktuellt utförande innebär att den brandcellsavskiljande väggen erhåller brister och en potentiell brand från garage kan leda till att rök kommer ut i trapphuset som utgör utrymningsväg.

Aktuell utformning av kabelgenomföring är ej acceptabel och ska tätas med brandtätningssmassa motsvarande klass EI 60.

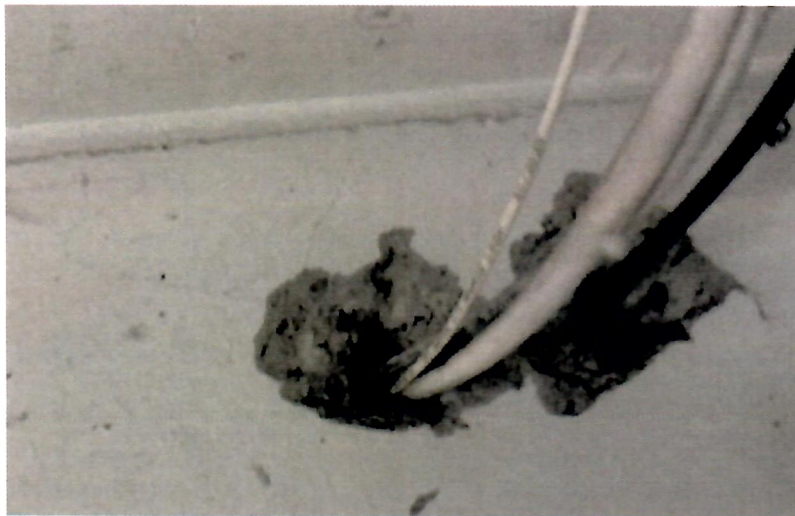
Figur 4 - Otätad kabelgenomföring.

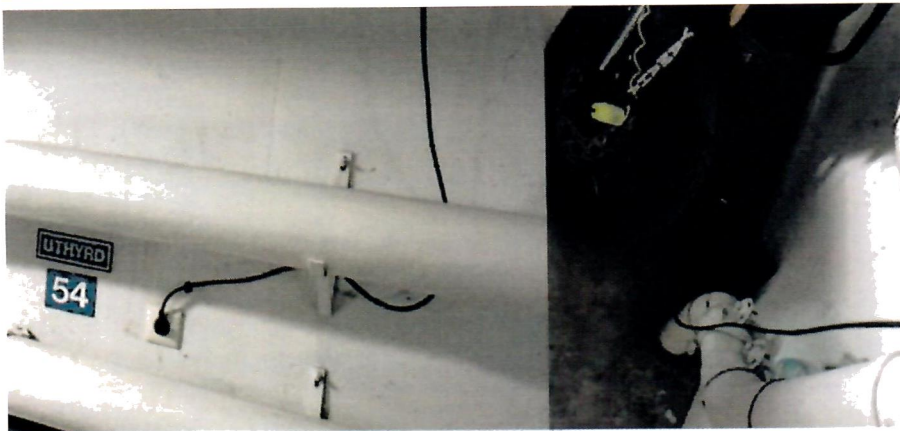
Från ett uttag, längst ner till vänster på plan 1 inom garaget, kunde en förlängningskabel härledas till en portabel laddare till en motorcykel. Laddningsanordningar för fordon ska utgöras av fasta anordningar avsedda för den typ av hantering och får ej utgöras av tillfälliga lösningar i form av förlängningskabel.

Figur 5 - Förlängningsladd till motorcykelladdare.

Befintlig laddningsstation uppfyller ej de krav som ställs på laddningsanordning i garage och ska därmed tas bort, alternativt ersättas med en fast anordning avsedd för laddning av fordon. Placering av aktuell installation redovisas i figur 6 nedan.

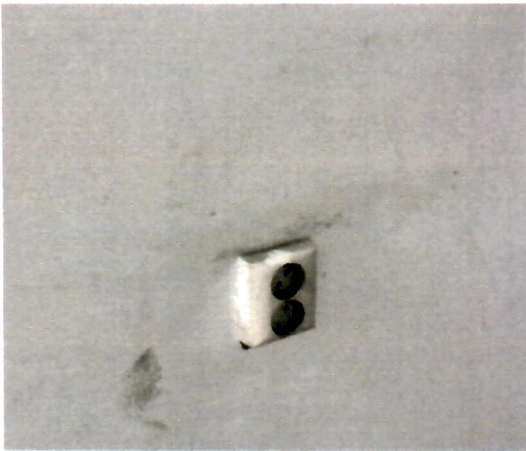
På plan två, vid det nedre hörnet till vänster på planritningen, finns ett eluttag vilket verkar vara felaktigt utfört. Det sätt som dammpartiklar samlas runt detta ger intrycket att det kan vara en otätad genomföring mot bakomliggande brandcell.

Figur 7 - Eluttag på plan 2.

Befintlig utformning av eluttag och tätning av brandcell går ej att säkerställa genom en rent okulär besiktning. Utförande av eluttag bör säkerställas, samt tätas om det visar sig att utförandet ej är tätat mot bakomliggande brandcell. Eluttgets placering redovisas i nedanstående figur 8.

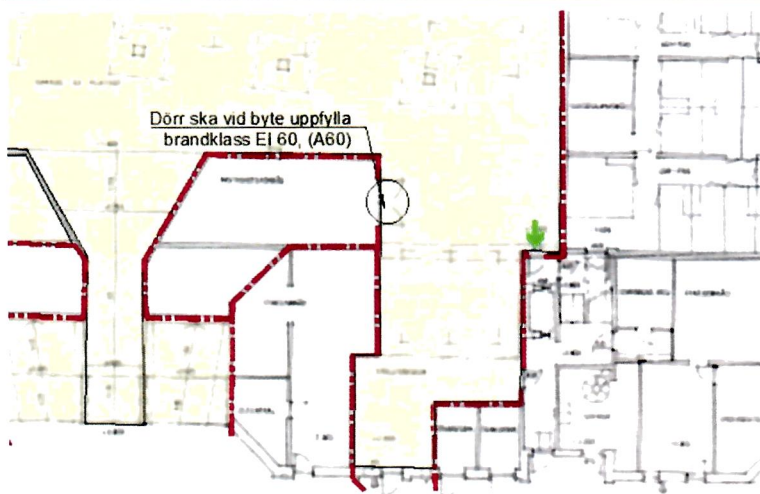
På plan 1 finns en skadad dörr mot ett förråd som idag är klassad enligt A60 i oskadat skick, se figur 9.

Figur 9 - Placering av dörr i brandcellsgräns som saknar brandteknisk klass.

Dörren är idag intakt, men skadad. Vid framtida byte ska dörren bytas till en brandklassad dörr i lägst klass EI 60. Inga krav ställs på byte nu men ska beaktas vid eventuell ombyggnad, eller dörrbyte.

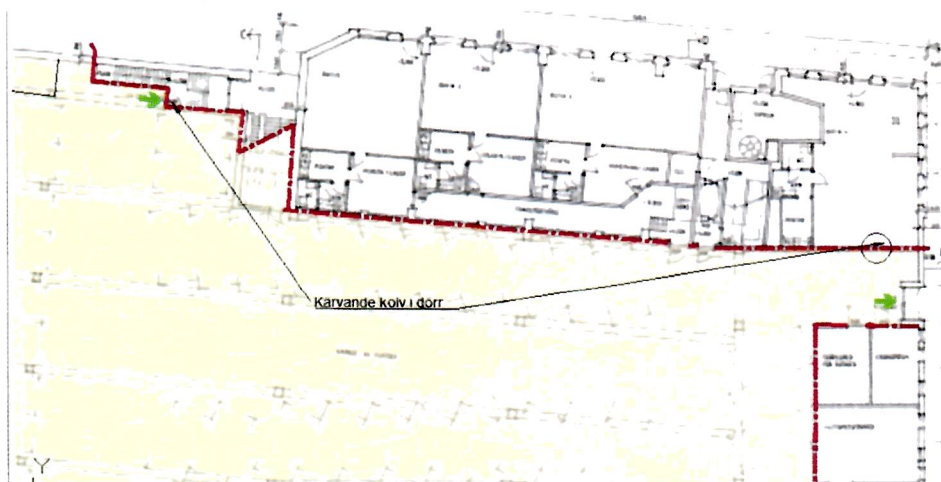
Vid platsbesöket identifierades två dörrar i brandcellsgräns på plan 2 i som ej slöt tätt eller där kolv ej grep i slutbleck, se figur 10.

Figur 10- Placering av dörrar på plan 2 som ej sluter tätt i brandcellsgräns.

Likt en otätad brandgenomföring resulterar detta i en brist i det avskiljande partiet vilket bland annat kan leda till att utrymningsvägar eller intilliggande lokaler blir rökfyllda och branden sprider sig utanför brandcellen.

Befintligt utförande är ej acceptabelt och dörrstängares funktion ska säkerställas så att dörrarna sluter tätt.

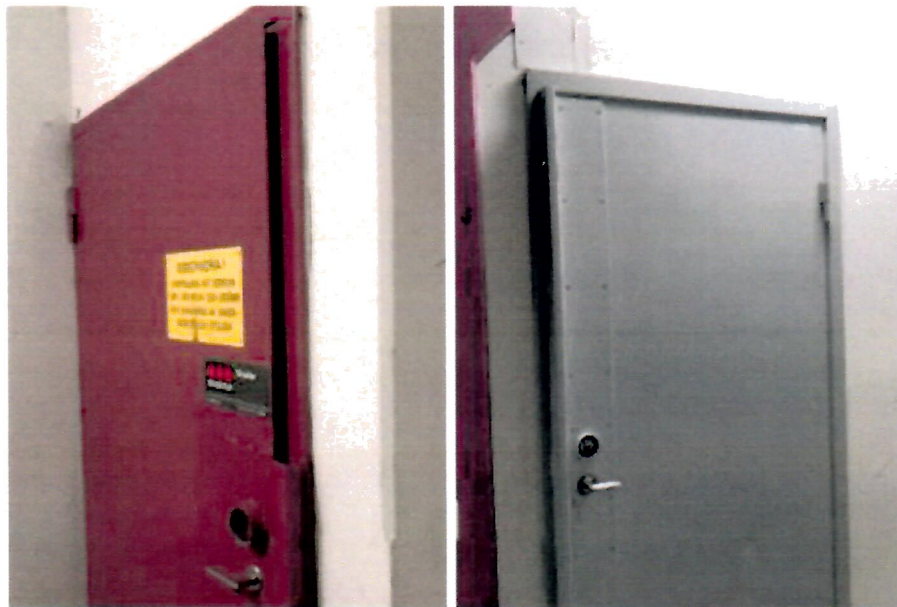
Figur 11 - Berörda dörrar i brandcellsgräns som ej sluter tätt.
