SUSTEND  
Statusbesiktning

## Garage och trapphus

Brf Gamla Teatern i Helsingborg  
Helsingborg

2021-09-30

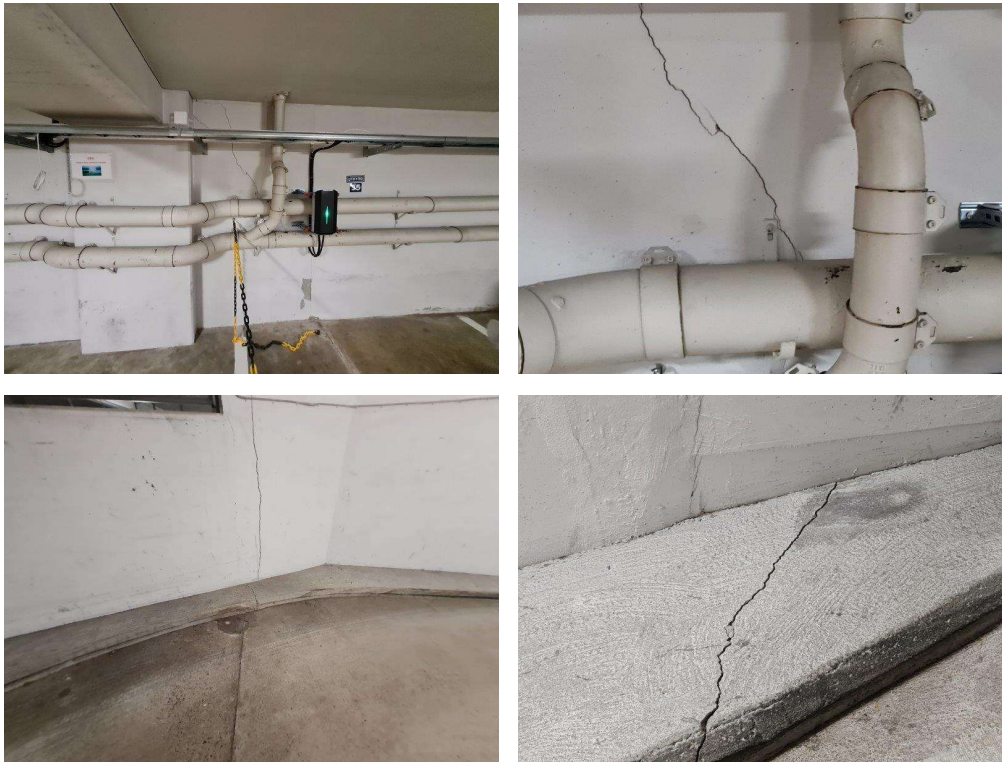
Tillhörande fastigheten finns ett varmgarage på två plan. Väggar, tak och betongpelare är målade, golvet är obehandlat. Vid undersökningen noterades flertalet sättsprickor, armeringskorrosion samt läckage. Skadorna varierar från mindre ytliga till större och mer djupgående.
